工學碩士 學位論文

재난적 해양오염사고에 대비한
국가방제시스템 개선에 관한 연구

A Study on Upgrade of National Response System
for Preparation of Catastrophic Marine Pollution

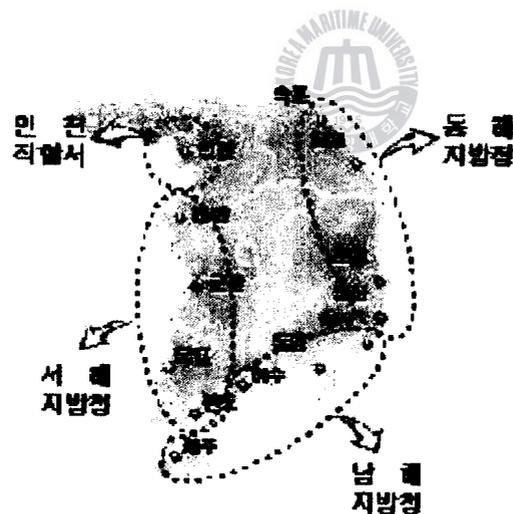
<그림 5-3> 지방해양경찰청의 관할해역도

우리나라의 동·서·남해역의 특성이 각각 다르고 계절적으로 영향을 받는 조건들이 다르기 때문에 각각의 해역의 민감도 역시 다르게 나타난다. 해당 지방해양경찰청에서는 해역에 필요한 방제장비를 마련하고 방제에 관한 직접적인 방제작업을 지휘할 수 있는 지역긴급방제계획을 작성해야 한다.

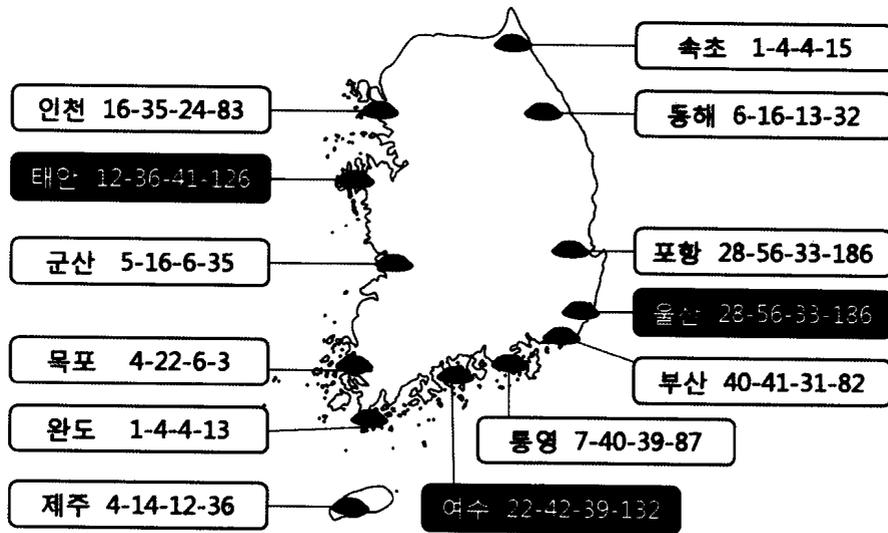
<그림 5-6> 해역별 방제장비 현황(민간포함)

300,000DWT급 유조선이 출입하는 여수·광양항, 대산·태안항 및 울산항에 방제선 및 여러 장비들이 약 40%가 비치되어 있다. 1995년 Sea Prince호 사고를 통해 우리나라의 국가방제능력을 산정하고 이후 조금씩 상향조정하며 실행적 방제능력⁵⁴⁾을 설정하고 있다.

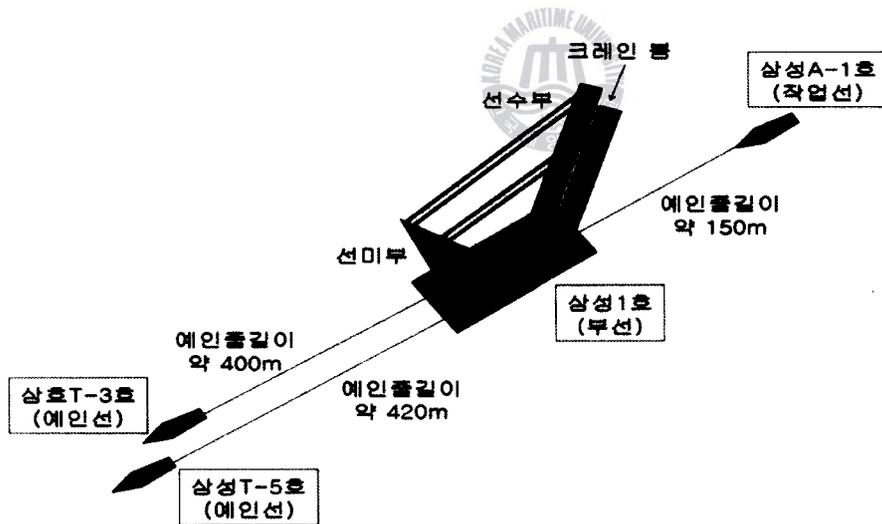
<그림 5-7> 예인선단의 정상항해 중 배열

삼성 T-5호 선수끝단에서 삼성A-1호 선미끝단까지 예인선의 총 연장길이는 736.49m나 달했다. 이러한 긴 예인선단이 울도를 통과할 즈음부터 예인선들이 갑자기 남쪽으로 떠밀리기 시작했고, 이후부터 예인선단의 향적이 심각하게 불안정하기 시작했다.

5시간이 지난 4시44분경 예인선열은 운항방향과 횡으로 위치하게 되었고 본격적으로 피항을 위한 예인방향을 북쪽으로 변경했으나 이도 여의치 않아 40여분이 지나서는 피항도 포기했다.
