공학석사 학위논문

열화상 이미지를 이용한 아크 용접
품질 추정에 관한 연구

Study on the estimation of weld quality
using the thermal images during arc welding

한국해양대학교 대학원

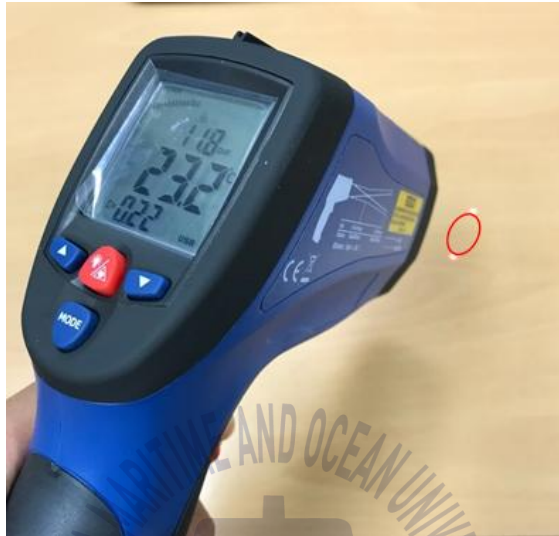
Fig.1 IR thermometer

분포하는 섭씨온도의 평균을 측정할 수 있는 장비이다. 모재의 온도측정에 적합하도록 방사율(γ)을 0.22로 설정하였으며 1초 간격으로 데이터를 제공한다.

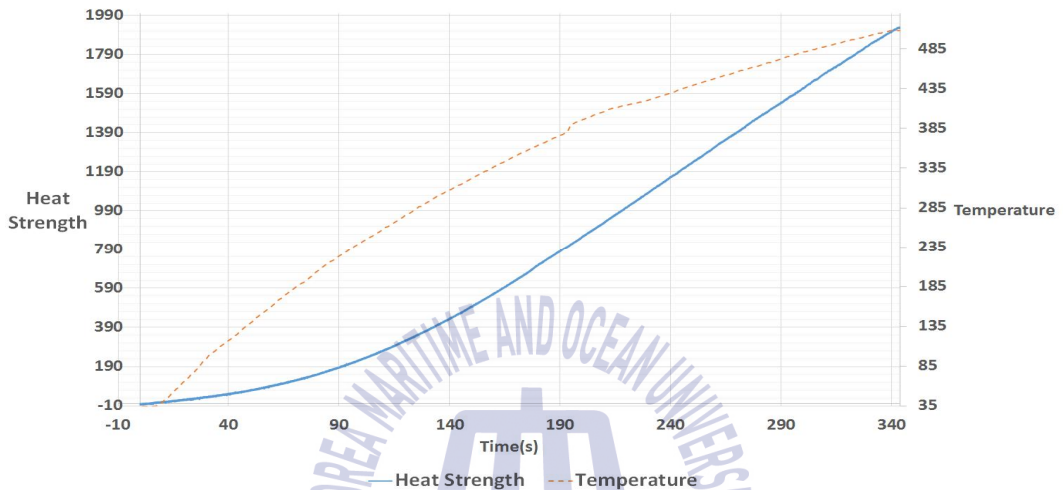
Fig.3 Result of hot plate test

Fig.3을 통해 열영향부 측정지점의 온도 범위(약 20°C~530°C)에서의 열강도 변화 값(-10~1950)을 얻게 되었다.

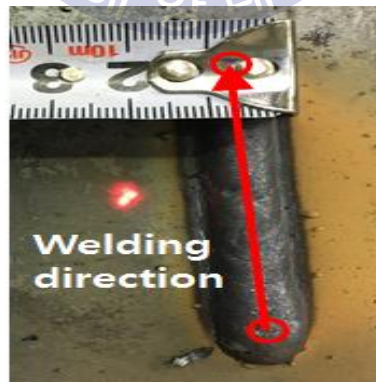
Fig.5 1st measuring of HAZ(15mm far from center of the bead)

온도 측정 지점은 아래의 Fig.5와 같이 비드 중심으로부터 약 15mm가량 떨어진 곳으로 설정하여 용융 부위에 비해 상대적으로 저온인 영역에서의 열강도와 온도와의 관계를 파악하고자 하였다.

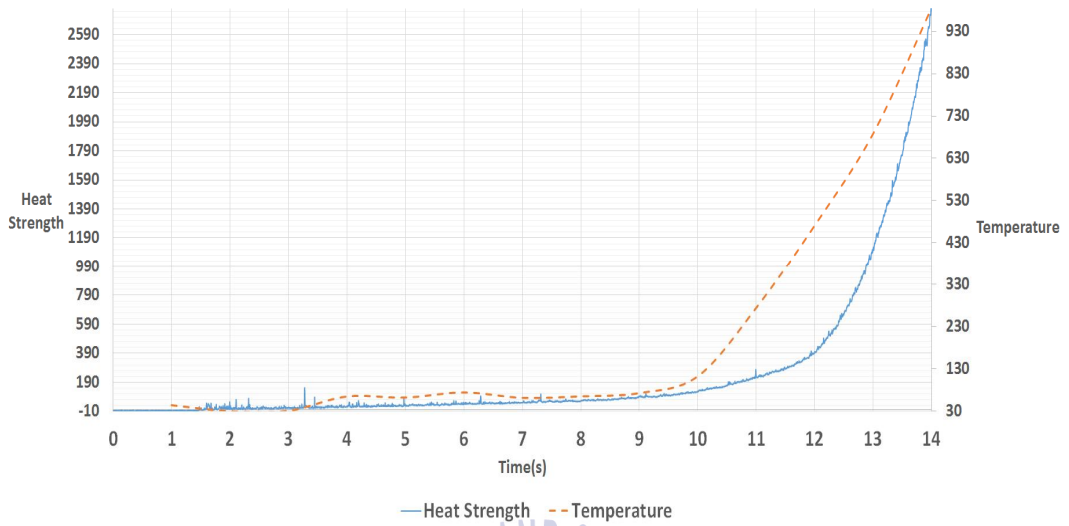
Fig.8 Result of measuring of HAZ(10mm far from center of the bead)

측정 결과 위의 Fig.8과 같이 열영향부 측정지점의 온도 범위(약 20℃~1050℃)에서의 열강도 변화(-10~6377) 값을 얻게 되었다.

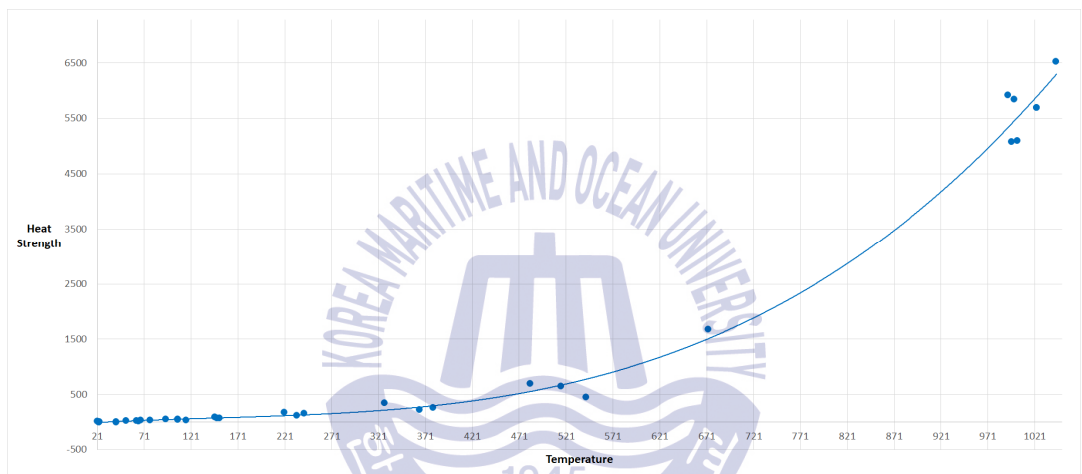
Fig.9 Relation between thermal energy and celsius temperature

위에서 측정된 3가지 경우의 데이터를 바탕으로 열강도와 섭씨온도와의 상관 관계를 나타내었다. 아래의 Fig.9는 x 축을 섭씨온도 y 축을 열강도로 하여 상관 관계를 그래프로 나타낸 것이다.

두 변수의 관계는 아래의 식 (1)과 같이 3차방정식의 형태로 도출 되었으며 섭씨온도가 커질수록 열강도 증가에 따른 증가폭 또한 커지는 것을 찾을 수 있었다. 주요온도에 따른 열강도의 변화는 아래의 Table 1과 같이 나타난다.

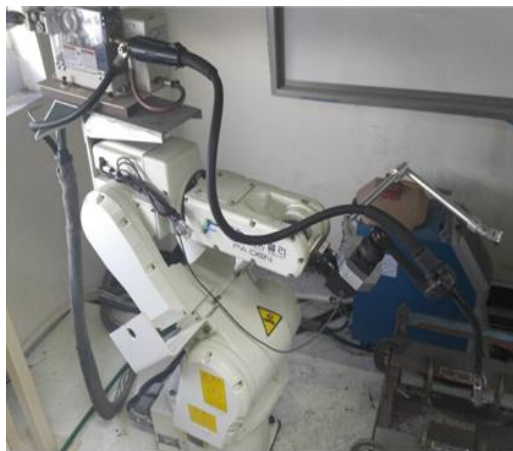
Fig.11 KAWASAKI 6axis welding robot

Fig.11의 6축 자동용접 로봇은 아래와 같은 사양을 통해 본 실험에 적합한 조건을 갖추고 있다.

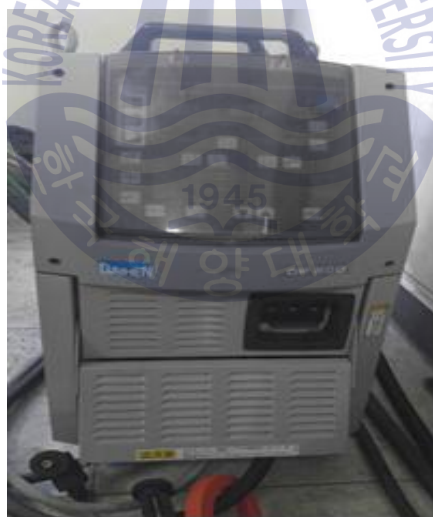
Fig.12 DAIHEN welding machine

Fig.12의 용접기는 보호가스를 동반한 아크용접에 적합하다.

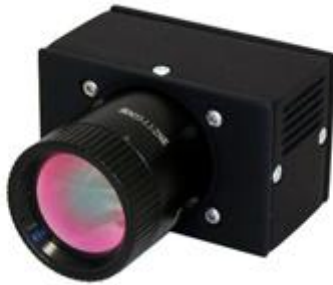
Fig.13 NIT IR camera

Fig.13은 NIT사의 초고속 열화상 카메라로써 아래와 같은 조건을 갖추고 있다. 위의 장비는 3D프린트로 자체 제작된 거치대를 이용 하여 용접 토치 끝단에 고정된다.

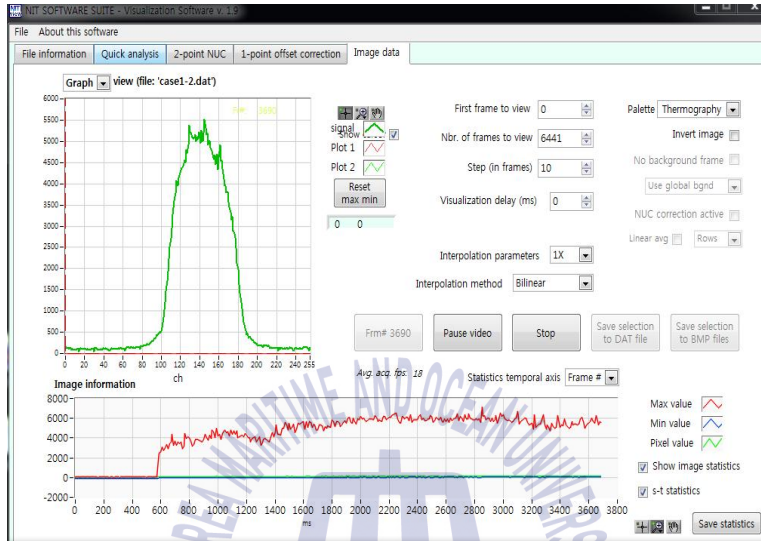
Fig.14 NIT Visualization software

Fig.14의 NIT Visualization software는 열화상 카메라로부터 얻어진 열강도 파형을 각 프레임 단위로 열람할 수 있게 한다. 또한 촬영 과정 전체를 하나의 그래프로 나타내어 열강도 최댓값, 최솟값을 표기하고 해당 범위 안에서 열강도 분포가 변화하는 경향을 관찰할 수 있다. 시작 프레임과 종료 프레임을 지정하면 해당 범위의 파형을 연속적으로 표현하여 열원의 위치와 열강도의 변화를 파악할 수 있다.

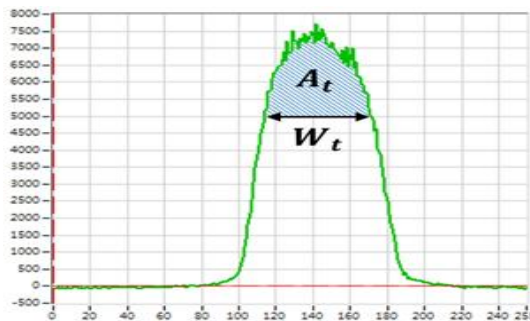
Fig.21 Definition of the specific evaluation parameters W_T and A_T

- W_T
 - ✓ 특정 열강도(T^* , 일정 비드 폭에서의 열강도)에 상응하는 폭을 의미
 - ✓ 비드의 폭과 관련된 변수
- A_T
 - ✓ 특정 열강도(T^*) 이상의 면적
 - ✓ 비드의 높이와 관련된 변수
 - ✓ 용접 결함을 나타내는 변수

2D 분석은 앞선 Fig.21에서 설정된 두 변수의 값을 각 프레임에 따라 나타내어 분석이 가능하다. 해당 분석은 비드 폭과 덧살 크기의 변화를 파악하기 위해 용이하다.

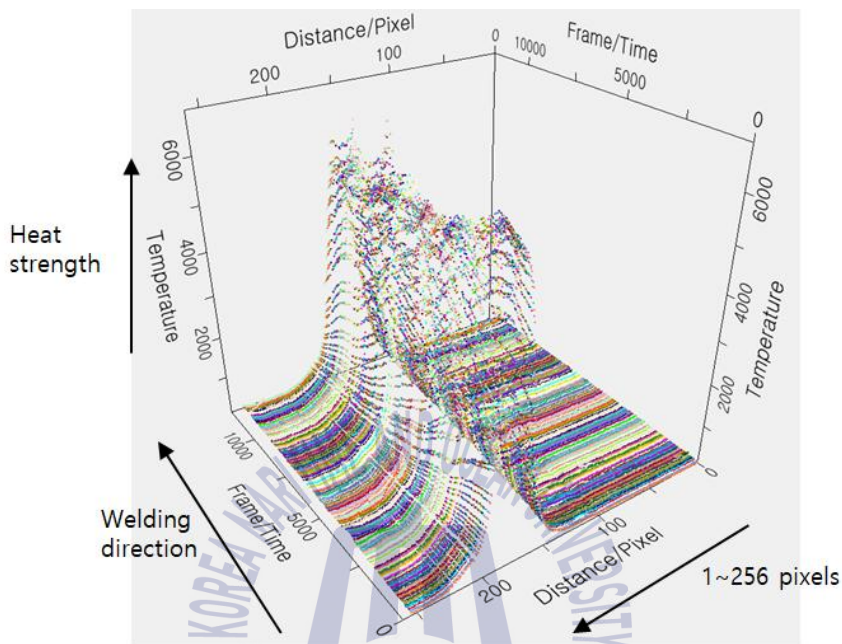
Fig.22 3D plots of selected data

앞선 3.1절에서 언급된 바와 같이 각 프레임에서의 열강도 파형은 정규분포를 따른다. 용접 경로를 따라 촬영된 데이터를 Fig.22와 같이 3D 파형으로 나타내었을 때 비드의 형상과 유사한 경향을 갖는 것을 알 수 있다. 위의 3D 분석 기능을 통해 비드의 폭, 덧살의 크기를 가시적으로 유추할 수 있으며 각 점들의 조밀, 희소 정도에 따른 비드 표면의 형상 등을 예측할 수 있다.

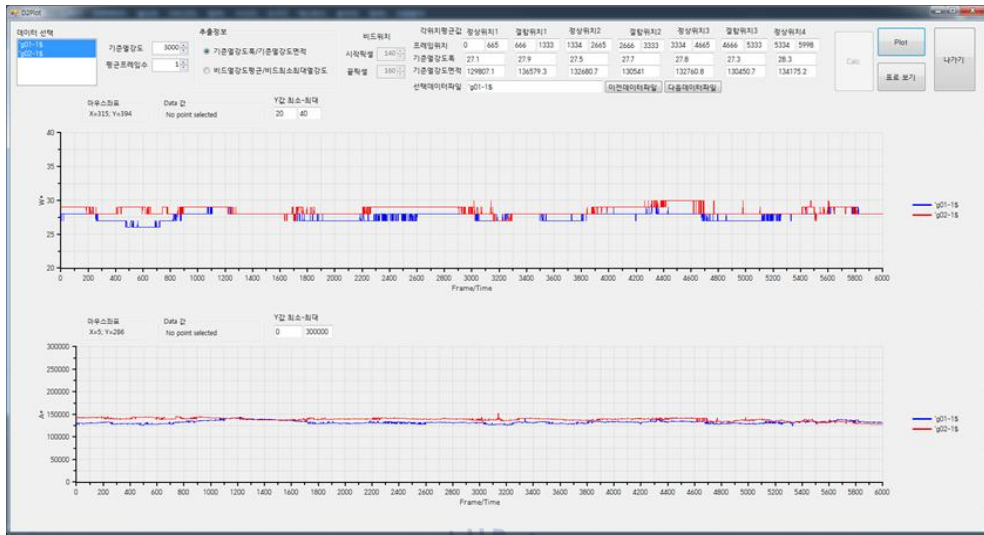
Fig.23 W_T , A_T 2D plots of selected data

비드 형상에 영향을 미치는 전류, 전압, 보호가스 유량 등은 비드 폭을 수시로 변화하게 한다. 그에 따라 Fig.23 상단의 그래프와 같이 비드 폭(W_T)의 변화를 발견할 수 있다. 덧살 크기의 변화는 Fig.23 하단의 그래프를 통해 확인 가능하며 예시로 나타난 Fig.23의 두 가지 케이스는 비교적 안정적인 덧살 크기를 유지하고 있음을 파악할 수 있다.

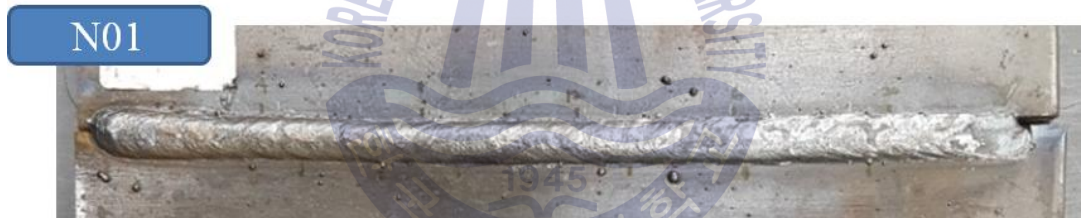
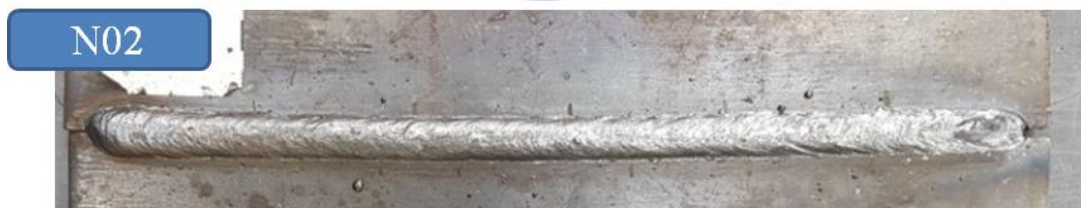
Fig.25 Weld bead of specimen having no gap and no defects - 1

Fig.26 Weld bead of specimen having no gap and no defects - 2

Fig.25와 Fig.26은 결함유도조치가 없고 두 모재사이의 갭이 없는 정상시편에 대한 용접비드이다. CO_2 100% 보호가스 사용시에 나타나는 스패터가 일부 있지만 비드외관은 비교적 무난한 상태이다. 용접 중 변형으로 비드 끝부분에 시편이 떨어져 의도치 않은 갭이 나타나 비드높이가 낮아진 현상이 생겼으나 용

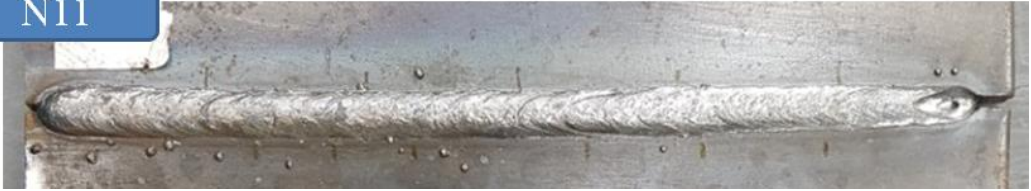
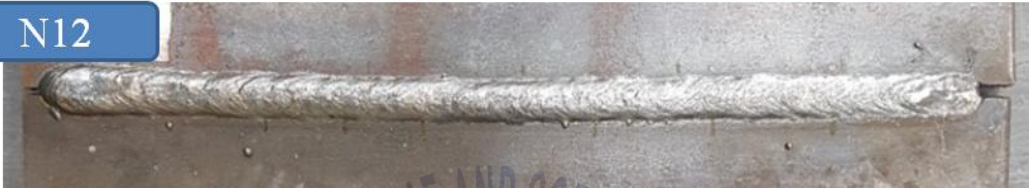
Fig.27 Weld bead of specimen having 1.6mm gap and no defects - 1

Fig.28 Weld bead of specimen having 1.6mm gap and no defects - 2

Fig.27과 Fig.28은 결함유도조치 없이 1.6mm 갭에서 용접을 진행 하였다. 위의 Fig.25, Fig.26과 마찬가지로 비드의 외관은 비교적 무난하나 용접 변형으로 인한 비드 끝부분의 벌어짐의 발생으로 비드 높이가 낮아지는 현상이 발생하였다. 결함과는 무관하게 용접이 진행된 것으로 간주할 수 있다.

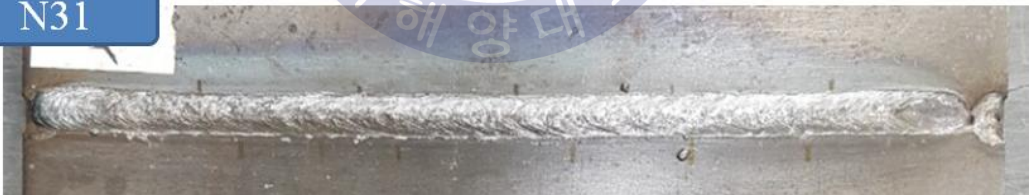
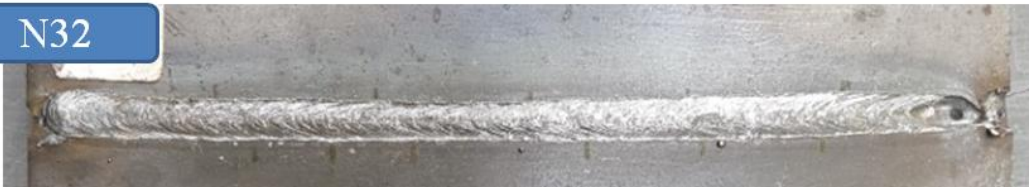
Fig.29 Weld bead of specimen having 3mm gap and no defects - 1

Fig.30 Weld bead of specimen having 3mm gap and no defects - 2

Fig.29과 Fig.30은 결함유도조치가 없이 3mm 갭에서 용접이 수행되었다. 앞선

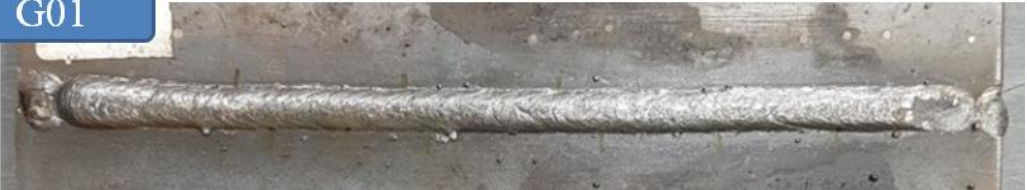
Fig.31 Weld bead of specimen having 0mm gap and coated with grease - 1

Fig.31과 Fig.32는 비교적 비드 폭이 일정하며 그리스의 일부가 비드를 중심으로 좌우로 묻어남을 확인 할 수 있다. Fig.32 비드의 일부 지점에서는 비드 표면에 작은 크기의 용접 불량을 보이고 있으나 이는 결함과 무관하다고 판단 된다.

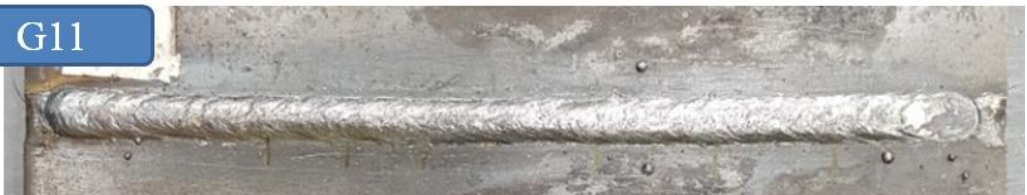
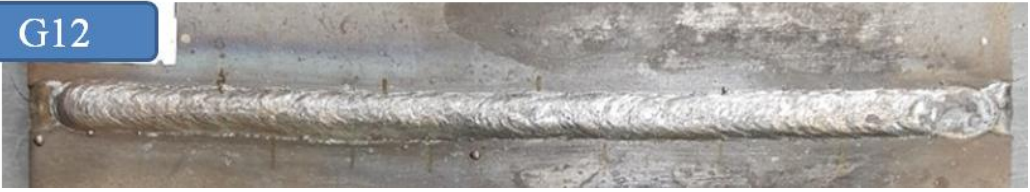
Fig.33 Weld bead of specimen having 1.6mm gap and coated with grease - 1

Fig.34 Weld bead of specimen having 1.6mm gap and coated with grease - 2

Fig.33과 Fig.34는 위의 Fig.29와 Fig.30의 시편에 비해 덧살의 높이가 낮지만 비드 폭은 유사한 경향을 보이고 있다.

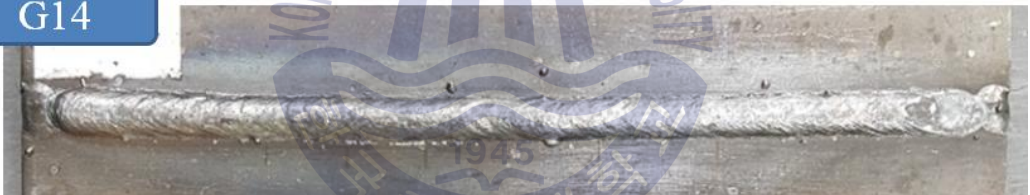
Fig.36 Weld bead of specimen having 1.6mm gap and coated with grease - 4

Fig.35와 Fig.36은 Fig.33, Fig.34와 덧살 높이가 유사한 경향을 나타내고 있다. 하지만 두 시편 모두 용접경로 후반부에서 비드에서 좌우 끝단이 매끄럽지 못하고 다소 불균일함을 발견할 수 있다. 이는 도포된 그리스로 인해 용접 중 미소한 영향을 받았으리라 예상된다.

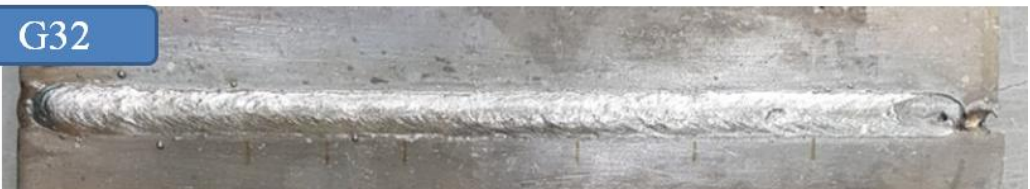
Fig.37 Weld bead of specimen having 3mm gap and coated with grease - 1

Fig.37의 시편은 앞선 시편들에 비해 덧살 높이가 현저히 낮음을 확인 할 수 있다. 이 또한 3mm 갭으로 인한 용입 깊이가 깊어짐에 영향을 받았으리라 예상된다. 특히, 측정위치 195mm 부근의 비드 표면에 작은 용접불량이 발생함을 확인 할 수 있다.

Fig.60 시편은 3mm 갭으로써 이전의 시편과 다르게 용접 비드 끝단의 마무리가 원활히 이루어지지 않았음을 보여주며 이는 용락 현상에 의한 것으로 결함과는 무관하다. 또한 앞선 Fig.37의 G32 시편의 육안검사와 연관되어 용접 시작부위로부터 약 189mm 진행된 지점에서 기공으로 추정되는 결함을 발견할 수 있다.

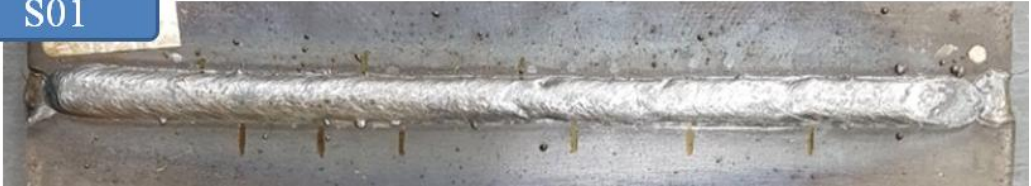
Fig.38 Weld bead of specimen having no gap and filled with slag pieces - 1

Fig.38과 Fig.39는 결함 유도조치에 의한 비드의 형상이 영향을 받고 있음을 확연하게 확인 할 수 있다. 비드의 형상의 변화가 있는 이유는 결함 유도를 위한 슬래그 조각이 용융되지 않고 그대로 남아있어 원활한 비드 형성에 영향을 준 것으로 판단된다. 해당 부분에서의 결함 발생 여부를 조사할 필요가 있음을 보여준다.

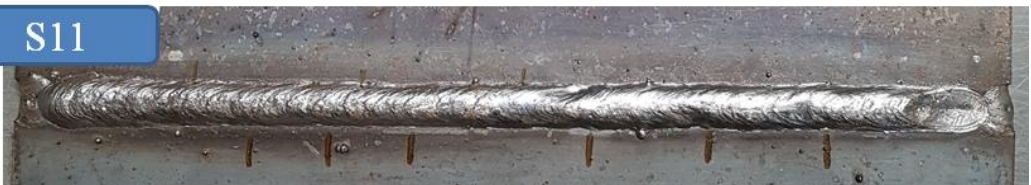
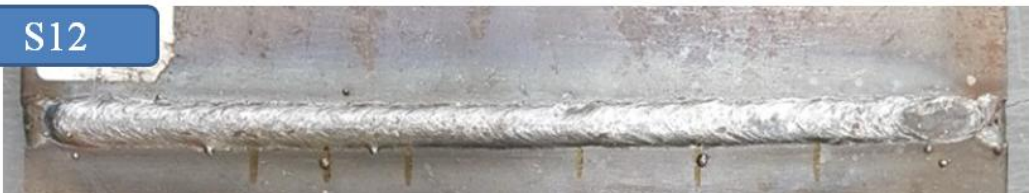
Fig.40 Weld bead of specimen having 1.6mm gap and filled with slag pieces - 1

Fig.41 Weld bead of specimen having 1.6mm gap and filled with slag pieces - 2

Fig.40과 Fig.41 또한 비드 표면 형상에 작은 변화가 있음을 보여준다. 용접이 매끄럽지 못함을 보여준다.

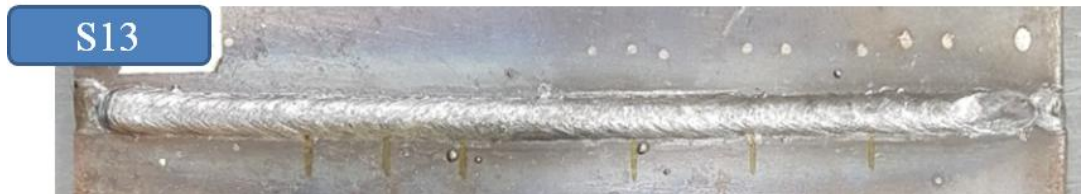
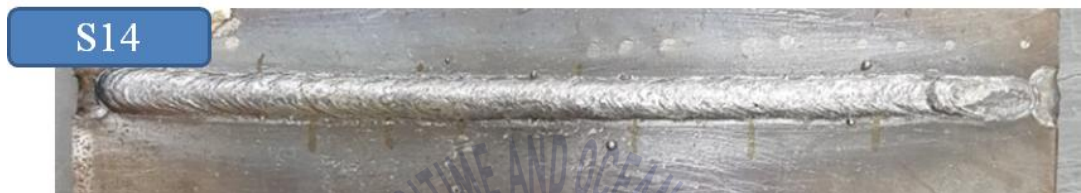
Fig.42 Weld bead of specimen having 1.6mm gap and filled with slag pieces - 3

Fig.43 Weld bead of specimen having 1.6mm gap and filled with slag pieces - 4

Fig.42는 비교적 무난한 용접이 이루어졌다. 그러나 Fig.43의 시편은 경로 후반부의 비드 표면 형성에 영향을 준 부분이 있음을 육안으로 확인 할 수 있다.

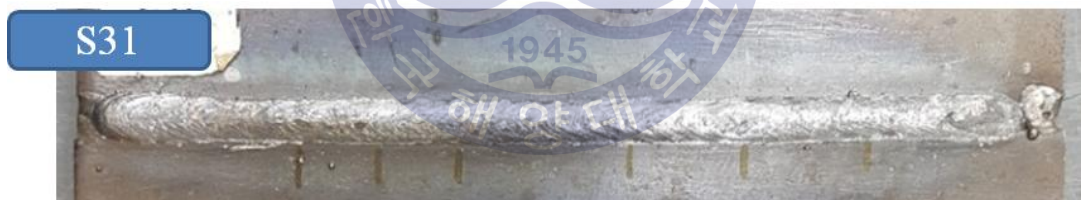
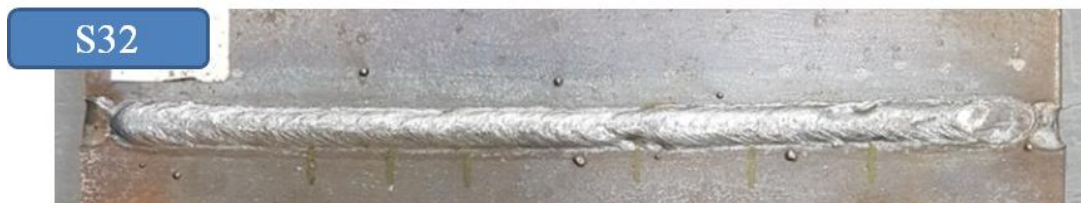
Fig.44 Weld bead of specimen having 3mm gap and filled with slag pieces - 1

Fig.45 Weld bead of specimen having 3mm gap and filled with slag pieces - 2

Fig.44와 Fig.45 역시 결함유도조치가 이루어진 용접경로 후반부의 비드 표면 형상이 결함유도조치가 취해지지 않은 경로 전반부에 비해 불균일함을 보여준

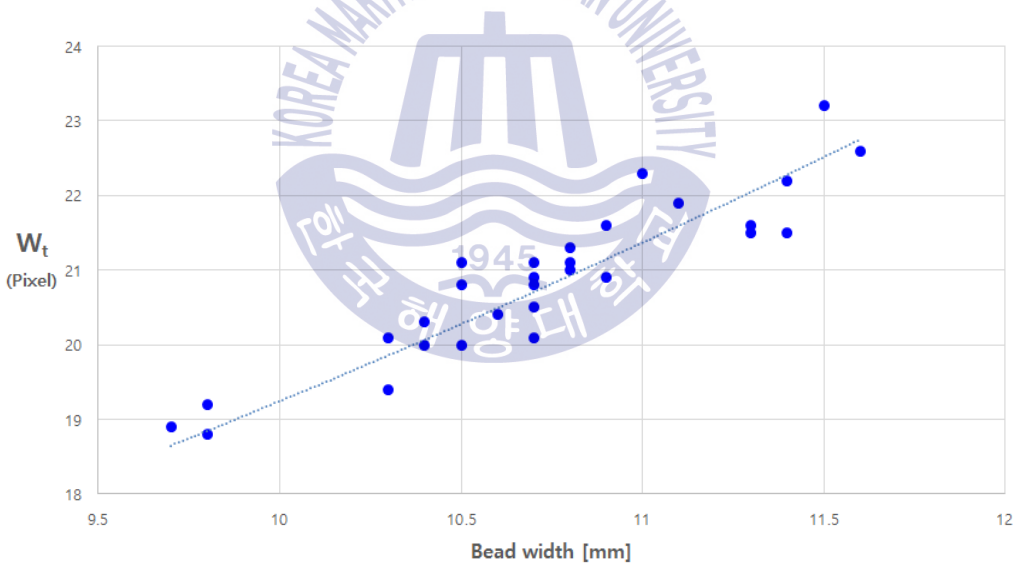
Fig.46 Relationship between W_T and the measured bead width

위의 Fig.46과 같이 비드 폭이 점차 증가함에 따라 특정 열강도(T^*)에서의 폭 (W_T) 또한 증가함을 파악할 수 있다. 따라서 3.1절의 실험 가설 3이 타당함을 증명할 수 있다.

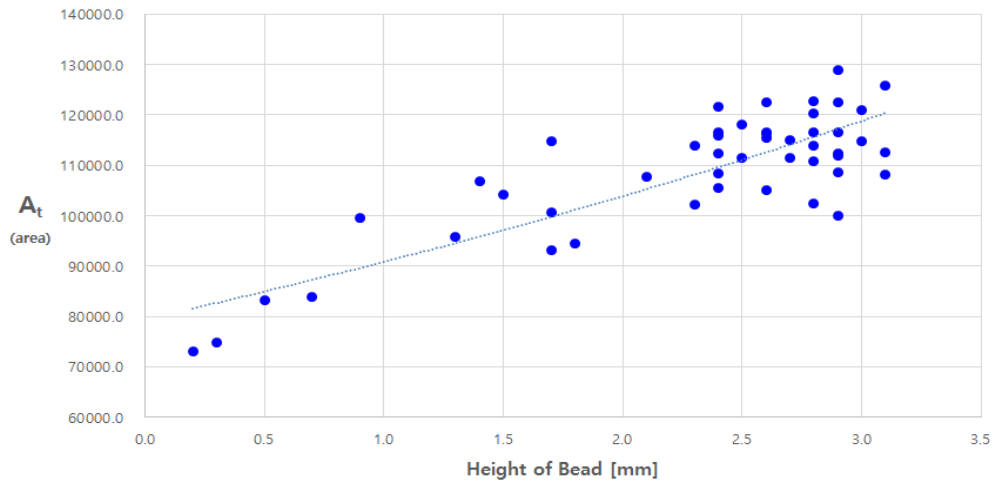
Fig.47 Relationship between A_T and the measured bead height

위의 Fig.47과 같이 덧살 높이가 증가함에 따라 특정 열강도(T^*) 이상의 면적 (A_T) 또한 증가함을 파악할 수 있다. 따라서 3.1절의 가설 4가 타당함을 증명할 수 있다.

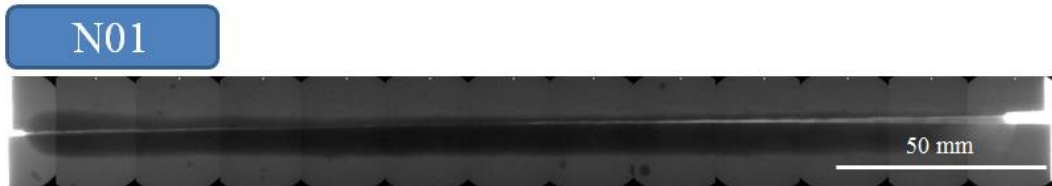
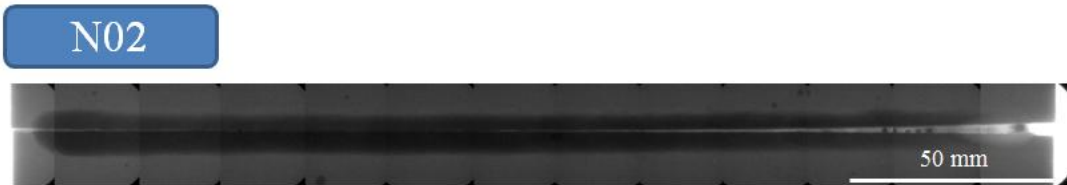
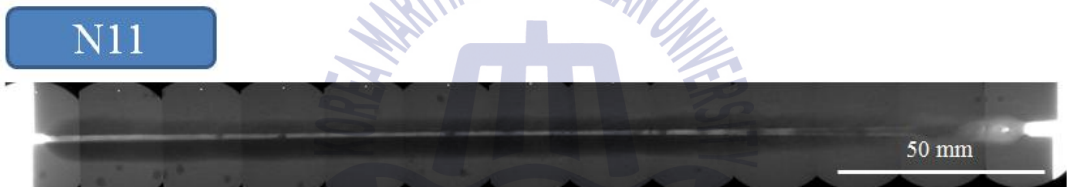
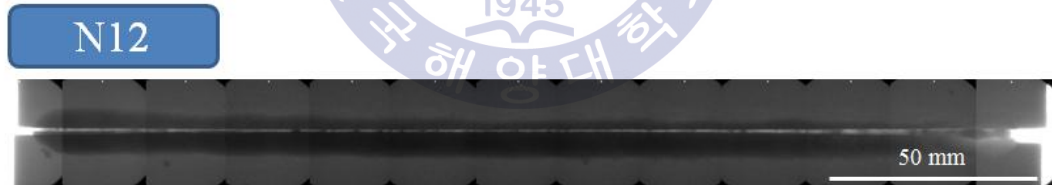
Fig.48~Fig.51은 결함유도조치가 취해지지 않은 정상적인 시편으로 용접한 결과에 대한 RT사진이다. 사진에서 보는 바와 같이 결함으로 보이는 부분이 없이 정상적으로 용접되었음을 알 수 있다. 단 Fig.48과 49의 끝부분은 용접 중의 변형으로 인해 간격이 생긴 것이며 Fig.50 및 51의 루트부에 보이는 검은 점들은 편면용접에 의해 나타난 시편 이면 루트부의 불규칙한 비드표면, 슬래그 부착 등에 의해 나타는 것으로 용접결함과는 무관한 현상이다.

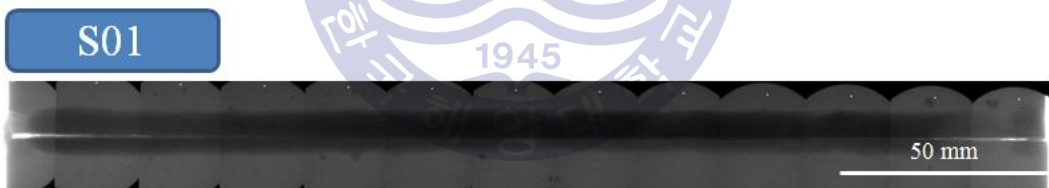
Fig.61 RT result of weld bead having no gap and filled with slag pieces - 1

Fig.61과 Fig.62는 결함유도를 위해 슬래그 조각을 넣은 시편이다. 해당 시편은 앞서 비드 외관결과에 상응하는 비드의 형상을 나타낸다. 두, 세 곳에서의 비드 형상이 정상적이지 못하나 이는 용융되지 못하고 남아있는 슬래그 조각으

로 인한 것이라 할 수 있다. 따라서 용접 결함과의 연관성을 조사할 필요가 있다. 두 시편 모두 특이한 점을 찾을 수 없으며 앞선 시편과는 달리 용락 현상이 발생하지 않은 것으로 확인된다.

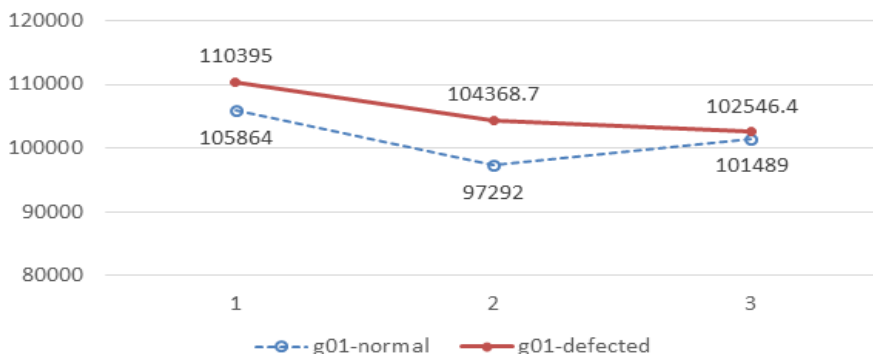
측정 지점 1,2,3은 결함유도조치가 취해지지 않은 조건(normal)과 결함유도조치가 취해진 조건(defected)에서 각각 용접 시작점으로부터 약 15, 45, 75mm 떨어진 곳의 열강도 이상의 면적(A_T)를 비교하였다.

Fig.78~Fig.81은 그리스 결합유도 지점과 정상지점에서의 A_T 를 비교하였다. 0mm 갭에 비해 1.6mm 갭의 열강도 면적이 다소 높게 측정되었으며 상대적으로 결합유도조치가 취해진 부분에서의 열강도 면적 값이 크게 측정됨을 확인할 수 있다.

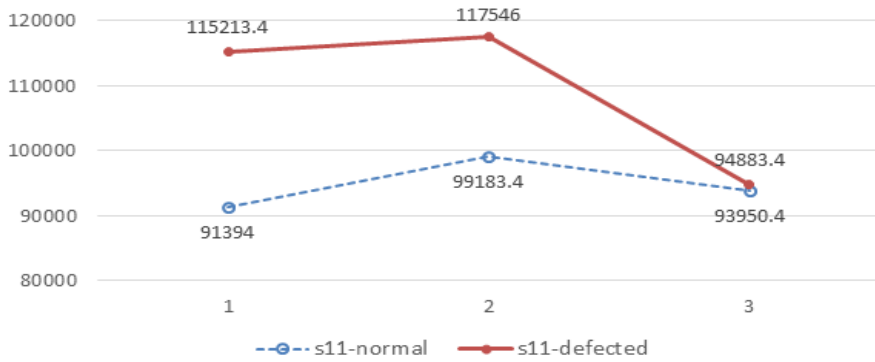
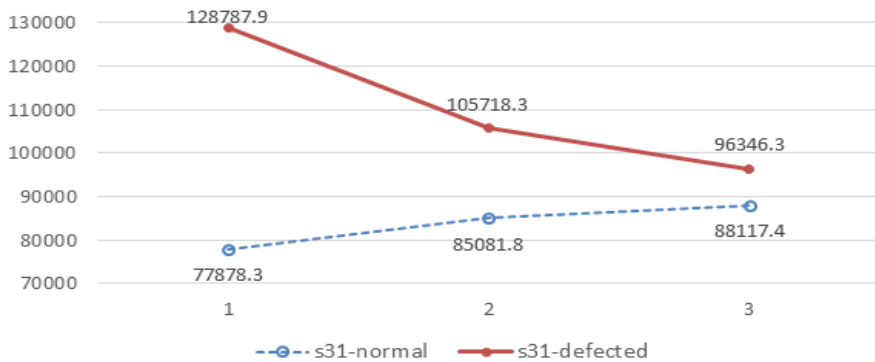
Fig.84~Fig.86은 1.6mm와 3mm 갭에서 슬래그 조각으로 결함이 유도된 시편의 열강도 면적을 비교 하였다. 앞선 시편들과 마찬가지로 결함이 예상되는 지점이 정상인 부분에 비해 열강도 면적이 높게 나타났으며 3mm 갭은 용입 깊이가 커짐으로 인해 덧살의 높이가 낮아져 1.6mm에 비해 작은 값을 나타내고 있다.

위의 분석을 통해 결함이 예상되는 지점에서 열강도의 면적이 정상 부분에 비해 높게 형성 되는 것을 확인하였다. 이는 RT 결과를 통해 결함이 가시적으로 드러나지는 않았지만 해당 부위에서의 열강도 변화와 평가변수 A_T 값의 변화를 통해 X선 투과검사에서 나타나지 않은 미세한 기공이나 슬래그 혼입에 의한 열전도 변화에 기인했을 것으로 사료된다.
